<b>PROYECTO BÁSICO Y DE EJECUCIÓN</b>			
PROYECTO:	Reforma de piscina pública de Llubi.		
SITUACIÓN:	Piscina Municipal de Llubi. Carrer la Carretera. (Ma-3440 A). Llubi. (Illes Balears)		
PLANO:	Planta solarium y piscina.	ESCALA:	varias
ARQUITECTO:

Tomás Montis Sastre 1633 004 // montissastretomas@gmail.com Plaza Frédéric Chopin nº 4, 1º. 07001 Palma de Mallorca	FEDA:	Palma de Mallorca 01-07-2017
PROMOTOR:	AJUNTAMENT DE LLUBÍ	Nº PLANO:	<b>04</b>

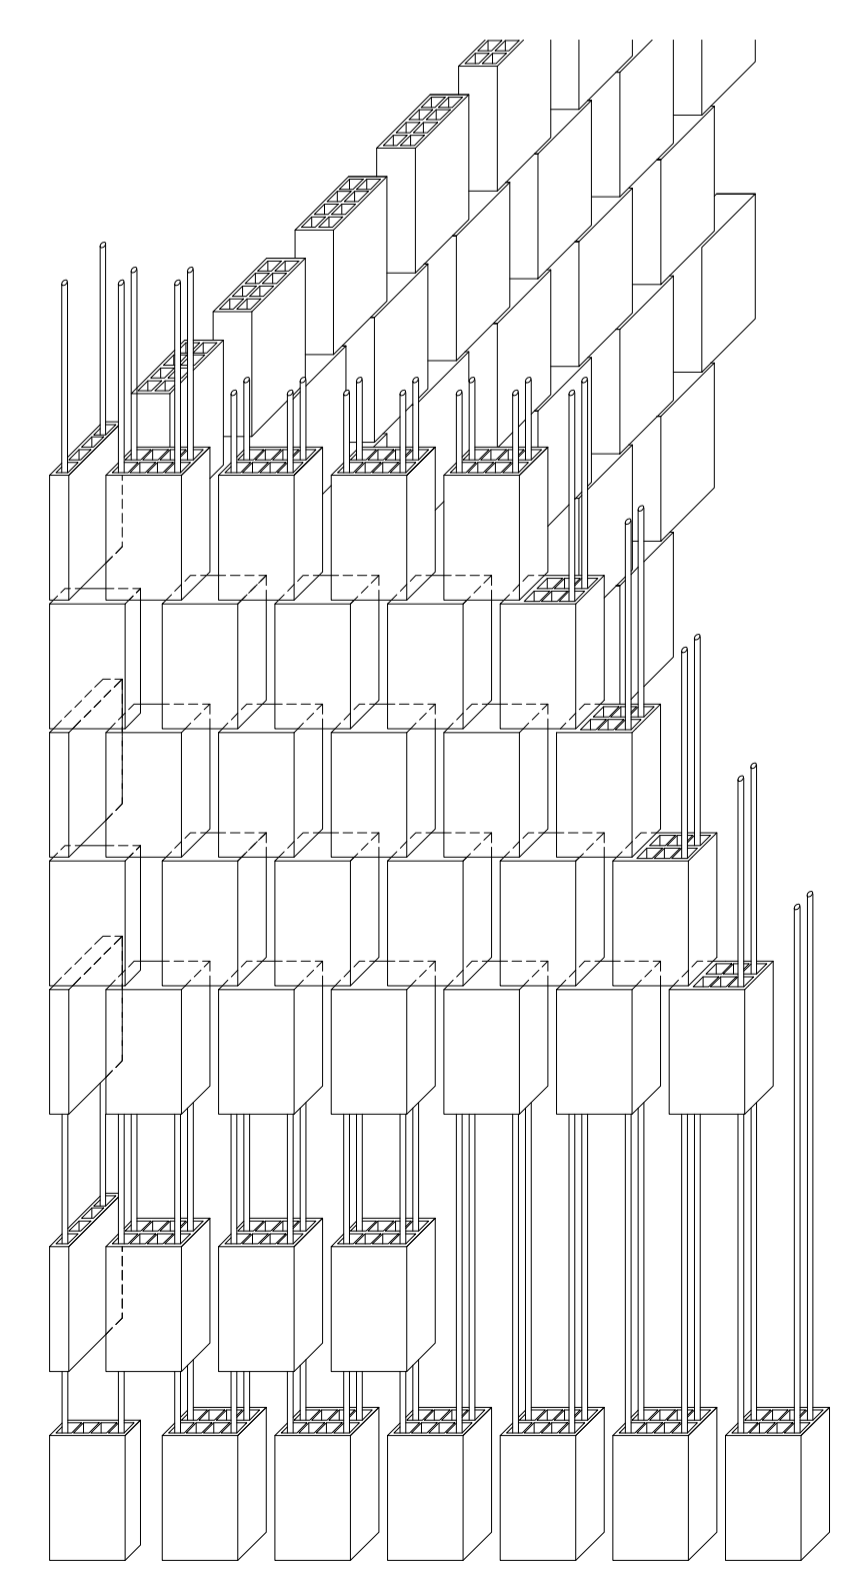
Detalle Celosía. Despiece y axonométrica  
e: 1/20

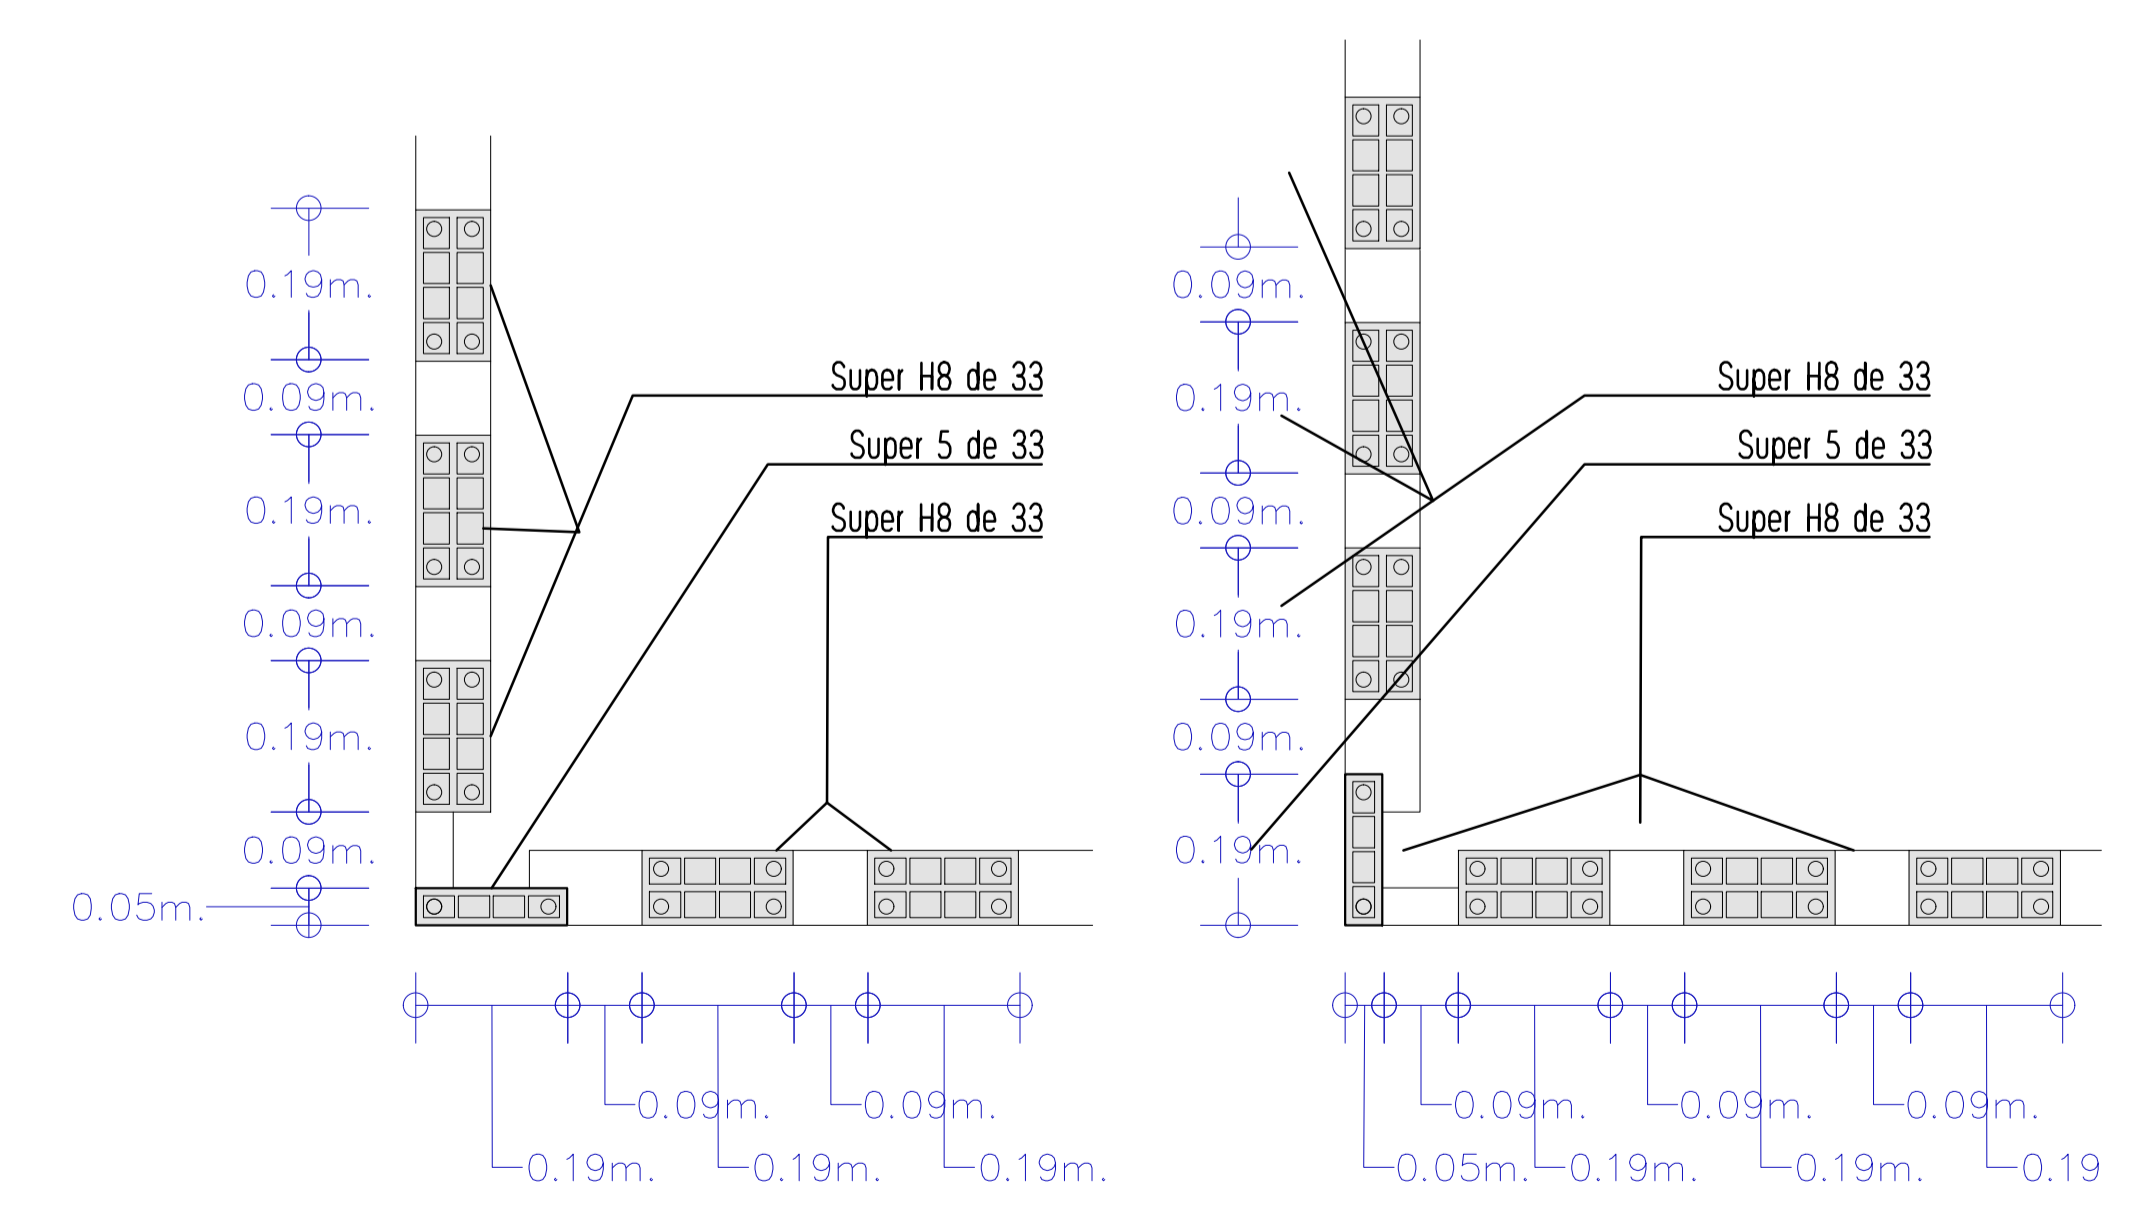
Detalle Celosía. Filas pares e impares  
e: 1/10
